GEOSUL 2023

XIII Simpósio de Práticas de Engenharia
Geotécnica da Região Sul
22 a 25 de novembro - Ponta Grossa/PR

CONCURSO DE ESTACA GEOSUL 2023

PREVISÃO DO COMPORTAMENTO DE ESTACA PRÉ-
MOLDADA DE CONCRETO ATRAVÉS DE ENSAIO DE
CARREGAMENTO DINÂMICO

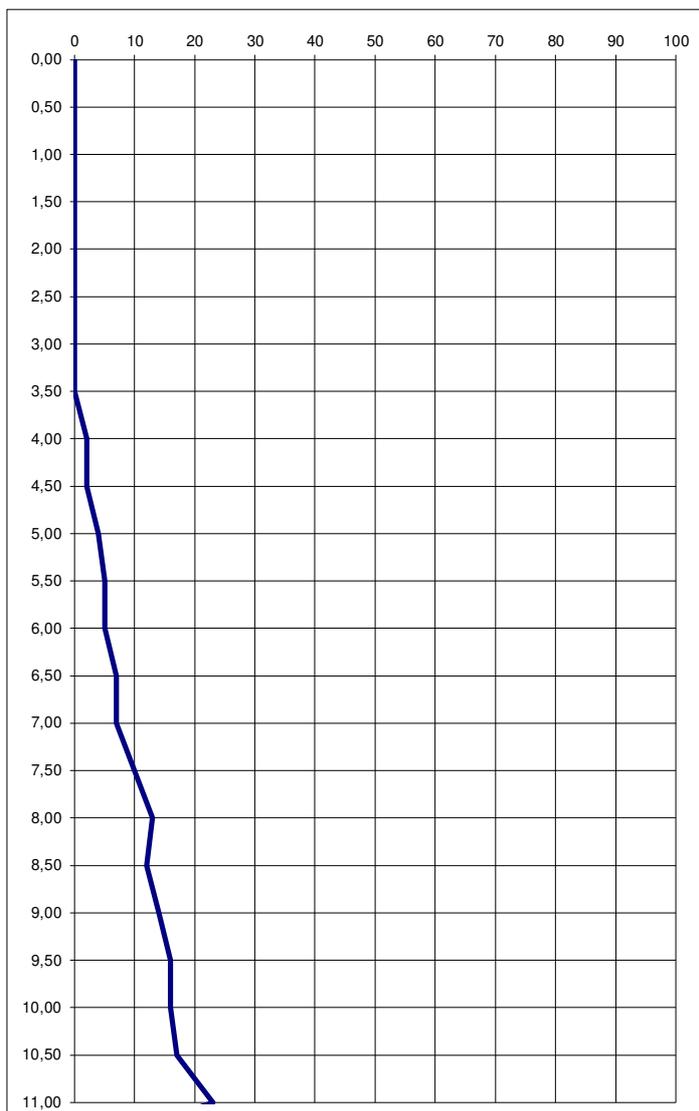
GRÁFICO DE CRAVAÇÃO DE ESTACAS

Data: 26/05/2023	Pilar/Estaca: E-2	Seção Estaca: 20X20
Peças (m): 12,00	Prof. Cravada (m): 11,00

Negas - Fim de Cravação (mm/golpe)		Negas - Recuperação (mm/golpe)	
Data: 26/05/2023	N1= 21,0	Data:	N1=
Horas: 9:31	N2=	Horas:	N2=
H (cm): 30	N3=	H (cm):	N3=

P	H	G	P	H	G
0,50		0	24,50		
1,00		0	25,00		
1,50		0	25,50		
2,00		0	26,00		
2,50		0	26,50		
3,00		0	27,00		
3,50	30	0	27,50		
4,00	"	2	28,00		
4,50	"	2	28,50		
5,00	"	4	29,00		
5,50	"	5	29,50		
6,00	"	5	30,00		
6,50	"	7	30,50		
7,00	"	7	31,00		
7,50	"	10	31,50		
8,00	"	13	32,00		
8,50	"	12	32,50		
9,00	"	14	33,00		
9,50	"	16	33,50		
10,00	"	16	34,00		
10,50	"	17	34,50		
11,00	"	23	35,00		
11,50			35,50		
12,00			36,00		
12,50			36,50		
13,00			37,00		
13,50			37,50		
14,00			38,00		
14,50			38,50		
15,00			39,00		
15,50			39,50		
16,00			40,00		
16,50			40,50		
17,00			41,00		
17,50			41,50		
18,00			42,00		
18,50			42,50		
19,00			43,00		
19,50			43,50		
20,00			44,00		
20,50			44,50		
21,00			45,00		
21,50			45,50		
22,00			46,00		
22,50			46,50		
23,00			47,00		
23,50			47,50		
24,00			48,00

P = penetração (m)
H = altura de queda do martelo na cravação (cm)
G = total de golpes para cada 50cm cravados

A estaca é de concreto armado com f_{ck} igual a 40MPa e possui seção quadrada com 20,0cm de lado e comprimento de 12,0m, sendo que foram cravados 11,0m. No **ANEXO 1** é fornecido o diagrama de cravação da estaca.

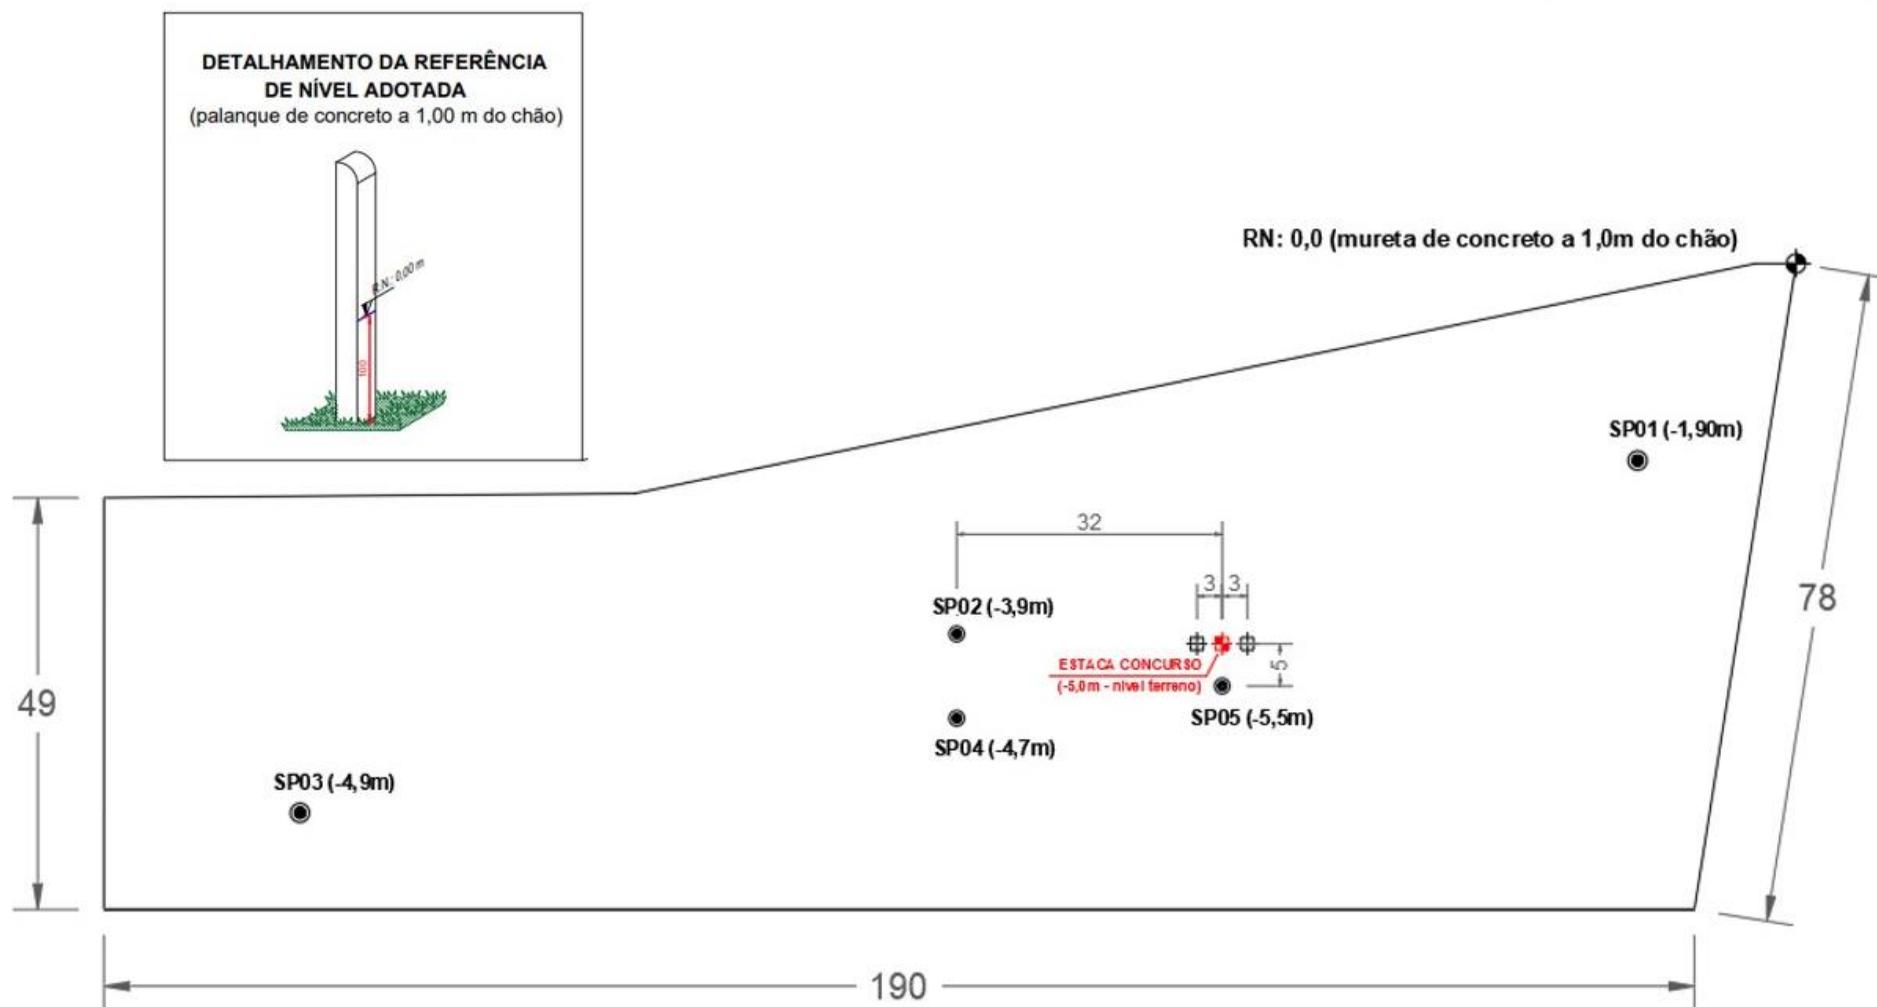
ANEXO 2

LOCALIZAÇÃO DA ESTACA TESTE E PONTOS DE SONDAGEM SPT

Na figura a seguir é apresentado mapa de localização da área do Campo Experimental de Estudos Geotécnicos de Ponta Grossa (CEEG-PG). No **ANEXO 2** consta a localização detalhada da estaca e das sondagens à percussão (SPT) realizadas. Os resultados desses ensaios encontram-se no **ANEXO 3**.

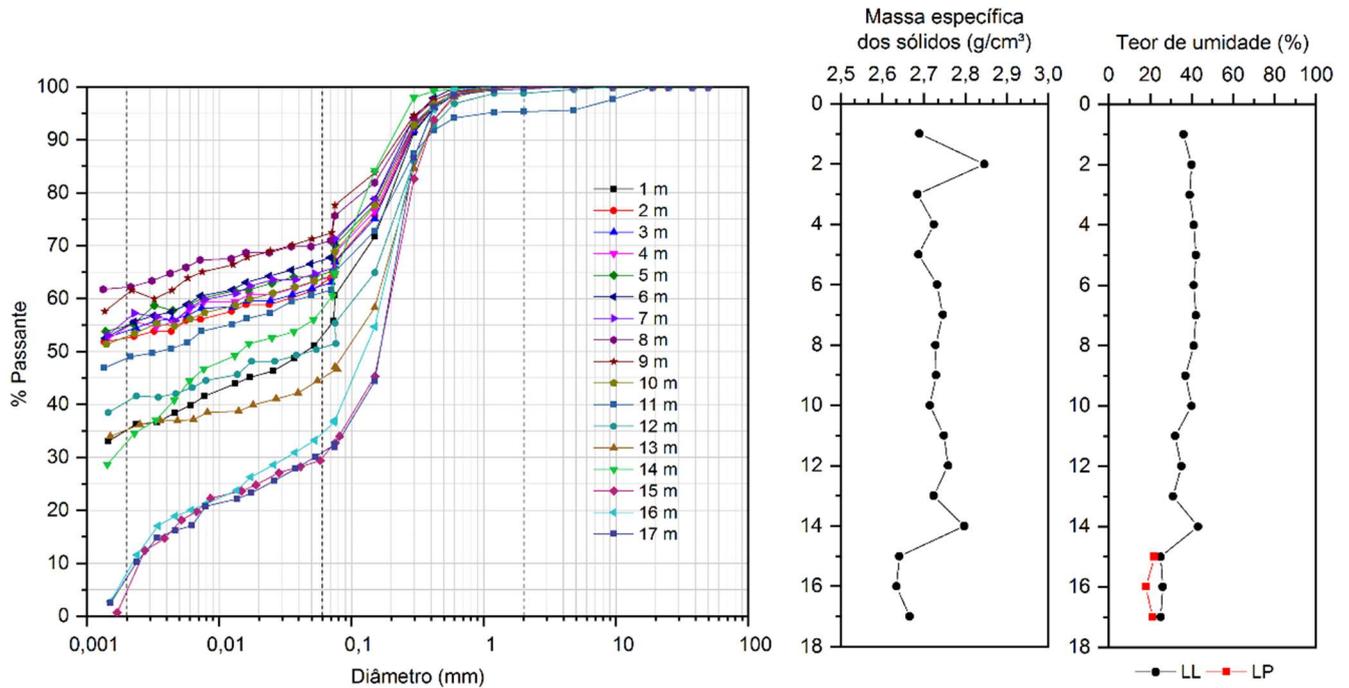
RESULTADOS DA CARACTERIZAÇÃO DO SOLO DO CEEG-PG

Para complementar a caracterização geológico-geotécnica do local também foram realizados ensaios de laboratório, mais especificamente análise granulométrica, densidade real dos grãos e limites de Atterberg, com as amostras retiradas a cada metro das sondagens à percussão SP01 a SP03. Os resultados desses ensaios encontram-se no **ANEXO 4**.
